國家運輸安全調查委員會

重大運輸事故調查報告

1120603 臺馬之星客貨船於連江縣福澳港外海失去動力事故

調查編號： TTSB-MOR-24-07-001

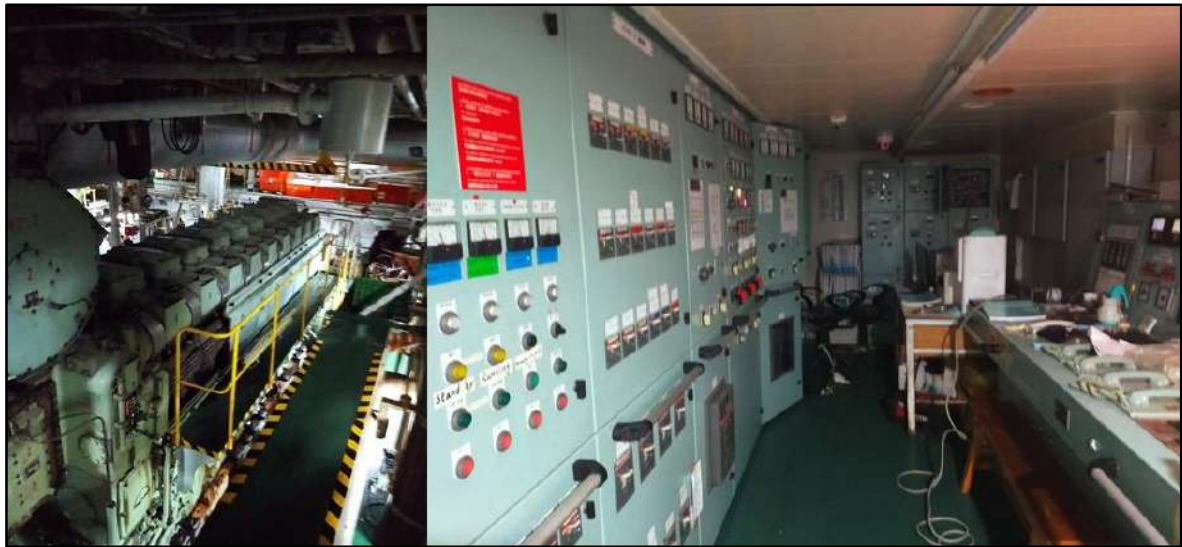
圖 6 機艙緊急照明

1. 臺馬之星 3 部發電機未啟動，全船僅依靠緊急發電機供電，機艙僅有緊急照明（詳圖 6）。

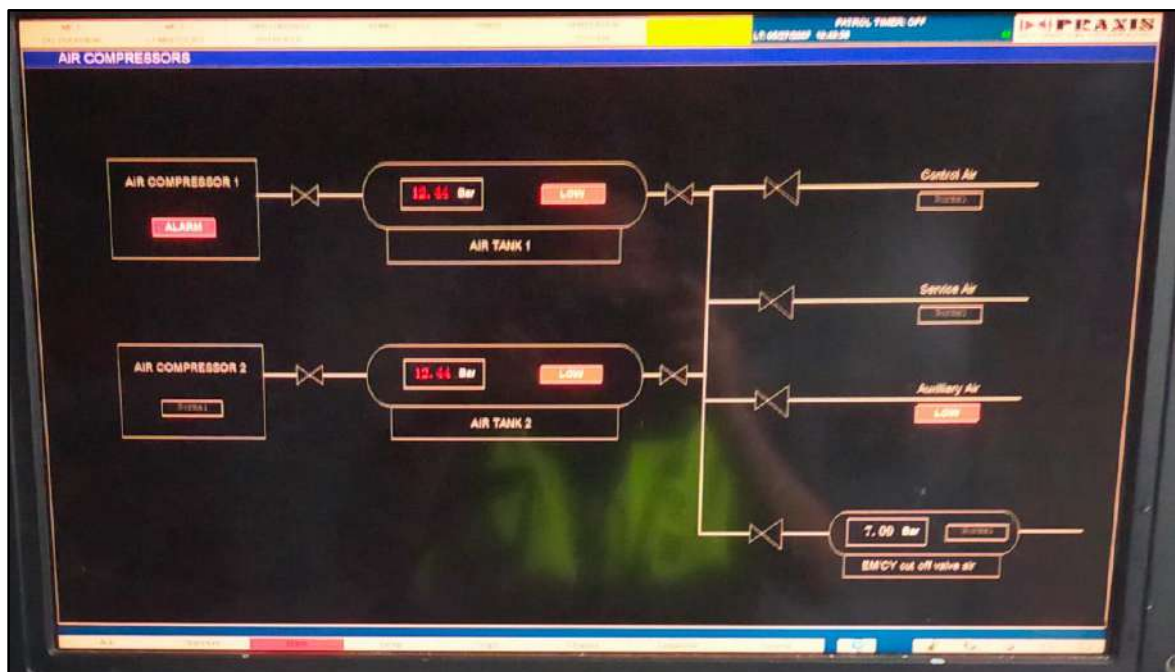
圖 7 機艙監控儀表顯示空氣櫃壓力不足之圖示

2. 機電技師發現啟動空氣壓力不足，無法啟動發電機及主機，故先啟動 2 號空壓機應急補充空氣櫃（詳圖 7）。

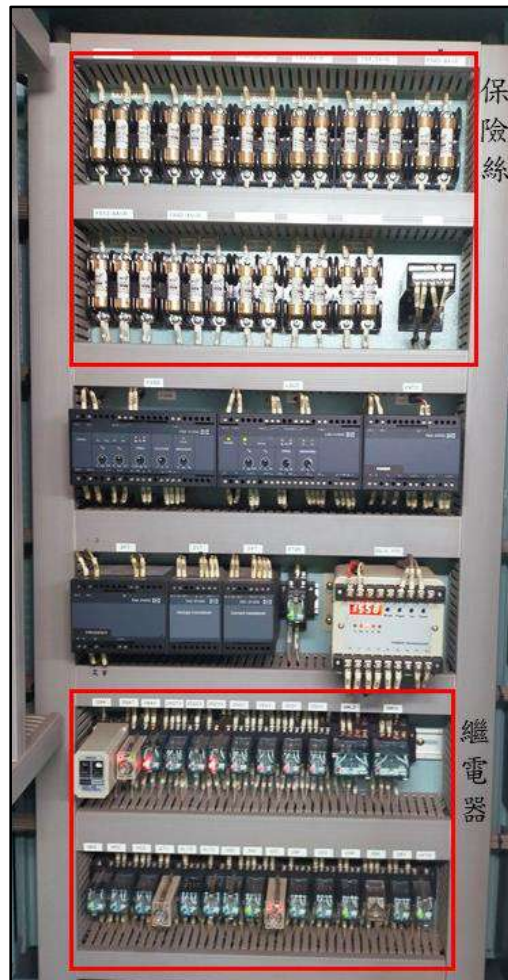
圖 8 主配電盤保險絲與繼電器

3. 機電技師檢視發電機主配電盤，發現警報繼電器 (Relay) 亮燈，表示警

報或 ACB 未復歸，經進一步檢查主配電盤警報相關之保險絲是否損壞，並將警報定時器及警報繼電器拔掉，待確認保險絲無損壞後，將保險絲及警報繼電器復位，此時主配電盤之警報繼電器已無亮燈，ACB 復歸。主配電盤保險絲與繼電器之照片詳圖 8。

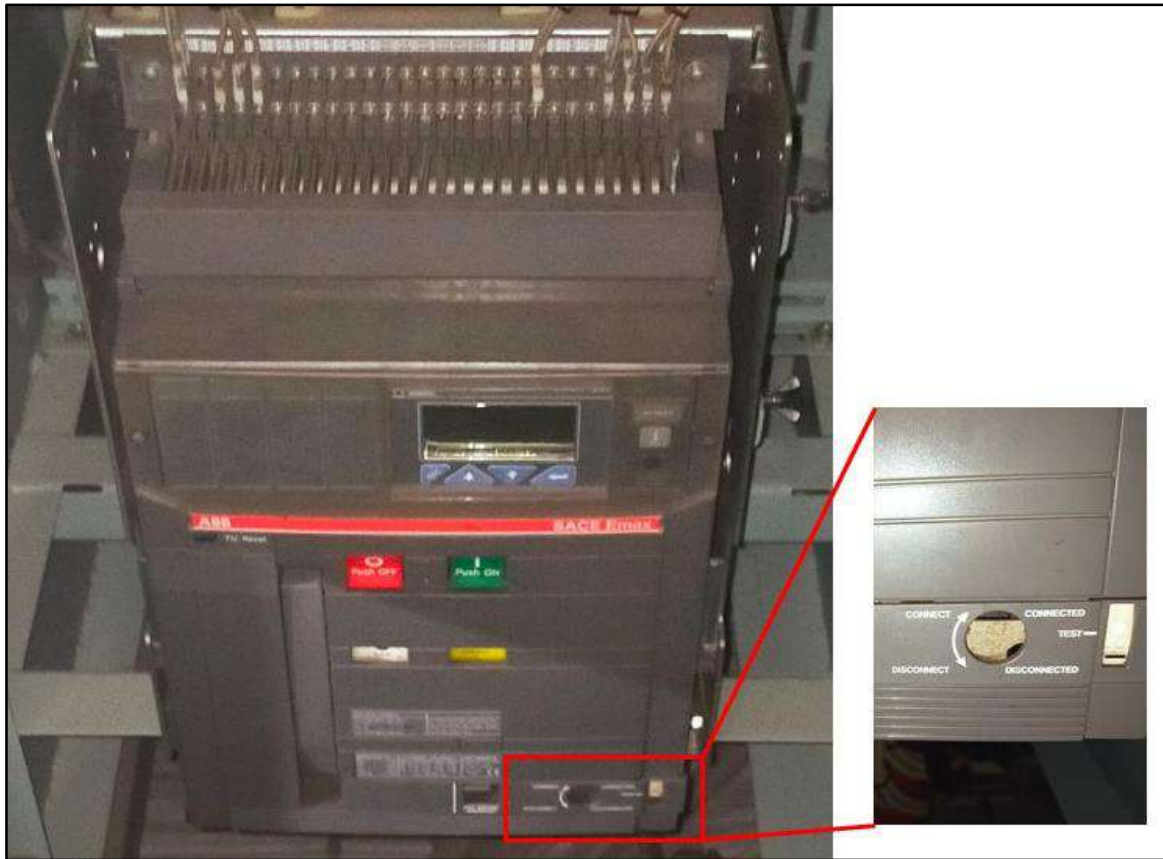
圖 9 ACB 旋鈕開關斷開及連接顯示處

4. 機電技師啟動 3 號發電機，但 ACB 無法併入電網，經機電技師檢查後，發現船員自行檢修時，將 3 部發電機主配電盤的 ACB 抽出後，僅將 ACB 推回，未以手把轉至定位。經查，臺馬之星發電機主配電盤之 ACB 於抽出或推回時，須使用手把將 ACB 旋鈕開關自斷開 (Disconnect) 轉至連接 (Connect) 的位置，ACB 斷開及連接顯示處詳圖 9。

經檢視，臺馬之星主配電盤及相關裝置位置處附近未放置斷電後復電程序書，使臺馬之星斷電時，輪機員僅憑過往經驗處理，致無法順利復電。機艙人員未按壓 ACB 復歸按鈕，僅按壓警報復歸按鈕，導致 ACB 無法投入。另外，機艙人員不知臺馬之星之主配電盤 ACB 抽出後，應以手把將 ACB 旋鈕開關轉至連接位置，若無轉至定位，即便按壓 ACB 復歸按鈕，亦會導致 ACB 無法投入。若於主配電盤及相關裝置位置處附近放置設備操作與緊急處理程序文件，輪機人員於斷電情況下，有助於按照程序書之步驟執行正確的復電程序。

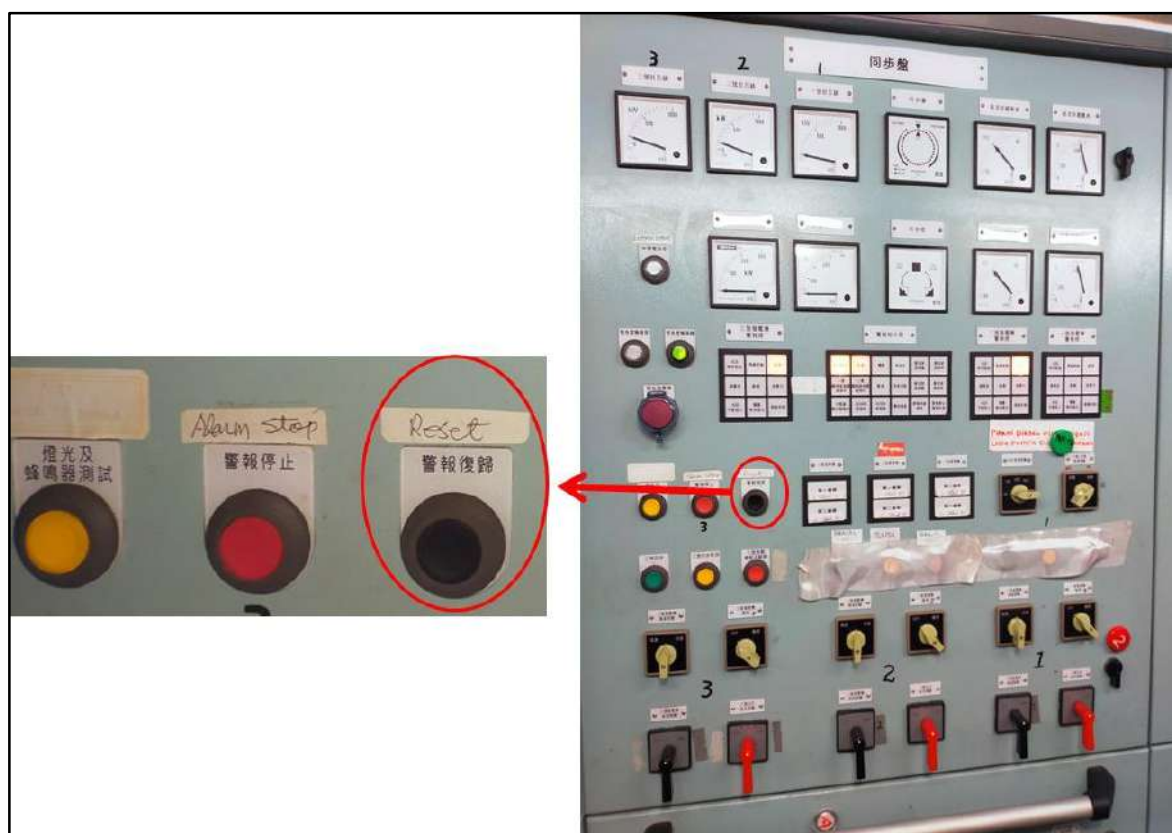
圖 11 同步盤警報復歸按鈕

經檢視發電機同步盤與主配電盤，發現於同步盤上有警報復歸按鈕(詳圖 11) 及主配電盤有 ACB 復歸按鈕 (詳圖 12)，當 ACB 因警報與安全裝置跳脫時，按下警報復歸與 ACB 復歸按鈕，即可完成復歸動作。

經查，臺馬之星主配電盤及相關裝置位置處附近未放置斷電後復電程序書。

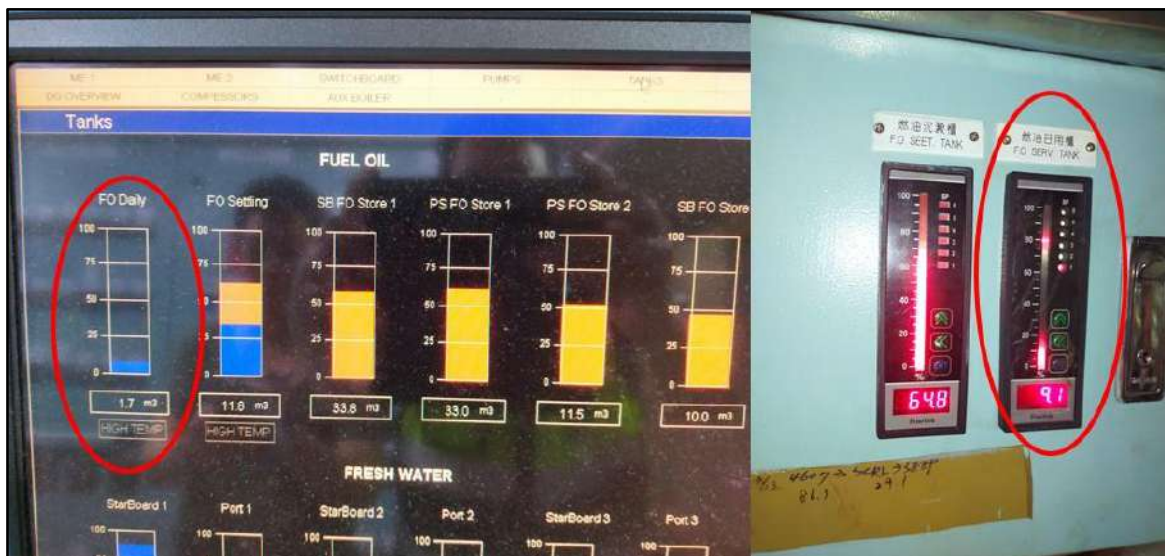
圖 13 臺馬之星 6 月 3 日停泊福澳港時重油日用櫃油位

臺馬之星 6 月 3 日停泊福澳港時，機艙監控系統重油日用櫃油位為 1.7 m³，現場液位計為 9.1%（詳圖 13），此油位狀況已完全無法自重油日用櫃抽到油供給主機及發電機使用。

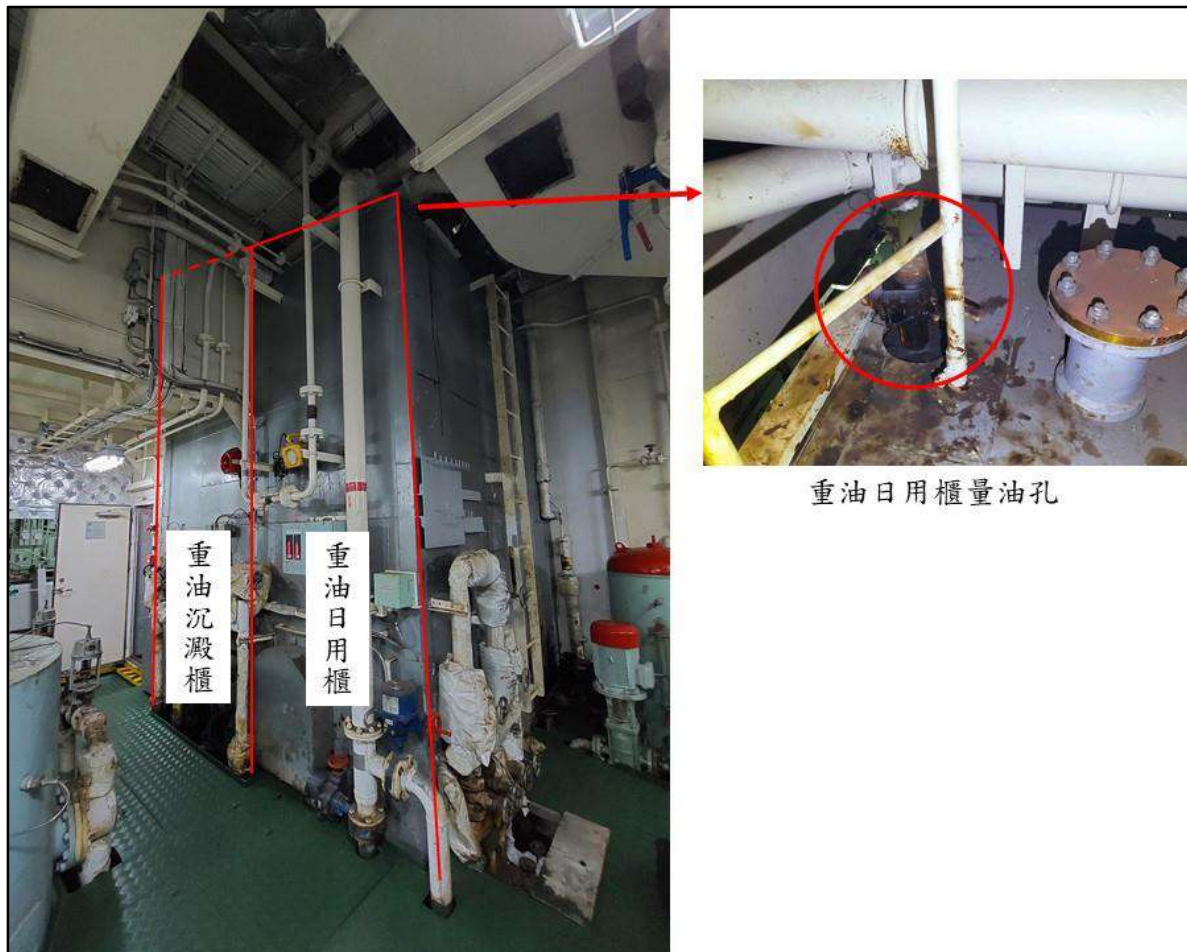
圖 14 重油日用櫃量油孔

為確認重油日用櫃實際油位與機艙監控系統顯示兩者是否存在差異，調查小組於 6 月 9 日偕同臺馬之星二管輪實際測量重油日用櫃油量，重油日用櫃量油孔位置詳圖 14。經使用油尺測量後，重油日用櫃實際油量¹²為 2.442 m³，機艙監控系統顯示油量為 3 m³；經比對，實際油量比顯示油量少 0.558 m³。

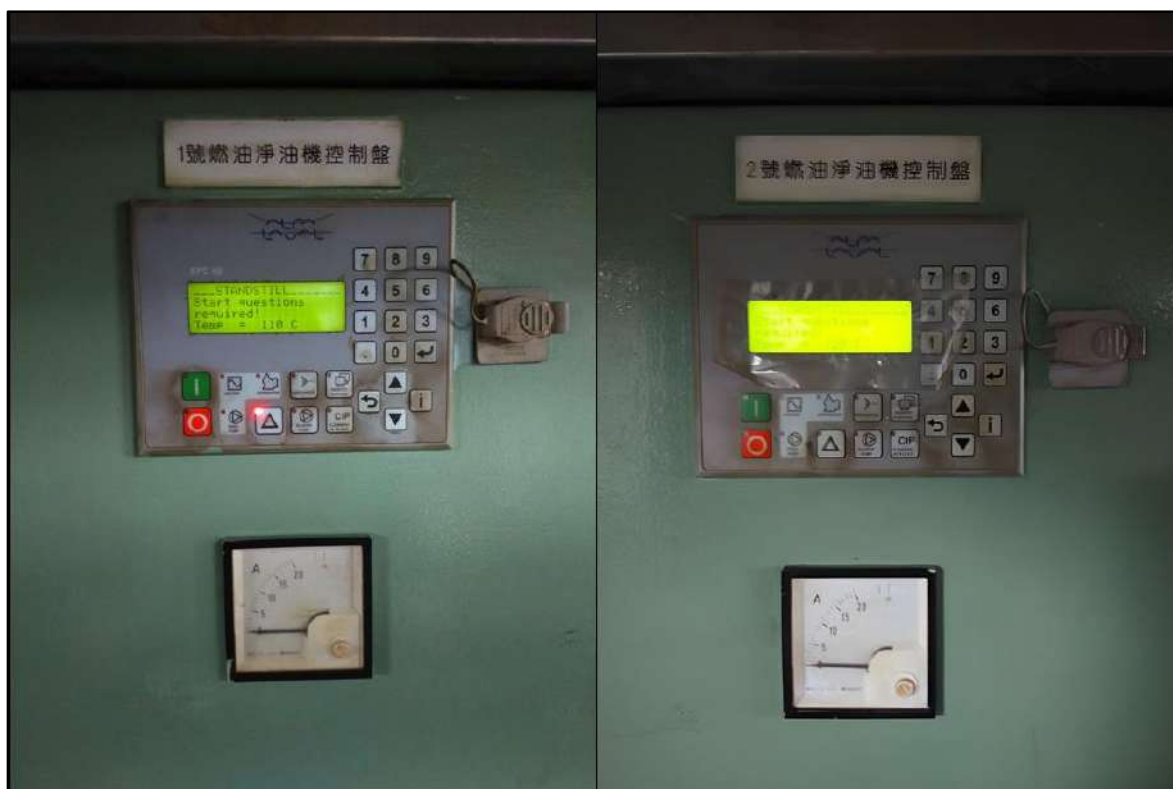
圖 16 燃油淨油機控制面板資訊

依據淨油機維修廠商服務報告，淨油機因高溫警報無法正常起動淨油。經檢查後發現電子蒸氣控制閥¹⁴故障，無法自動調節機械蒸氣閥開度。電子蒸氣控制閥圖片詳圖 17。

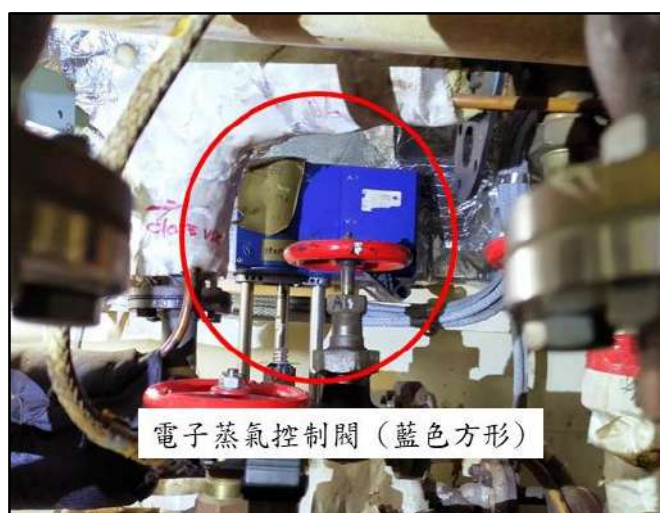
圖 17 電子蒸氣控制閥

依據燃油系統與失去動力過程與訪談摘要等事實資料，民國 112 年 6 月 2 日臺馬之星自基隆港駛往福澳港前，進行重油駁油程序並開啟燃油淨油機，但因重油經蒸氣加熱後，淨油機燃油進口溫度超過攝氏 100 度，觸發高溫警報，淨油機無法淨油至重油日用櫃，但機艙人員無法排除警報。事故後經淨油機維修廠商檢修，發現該高溫警報係因電子蒸氣控制閥故障，無法自動調節機械蒸氣閥開度，使重油過度加熱所致，非燃油淨油機損壞。

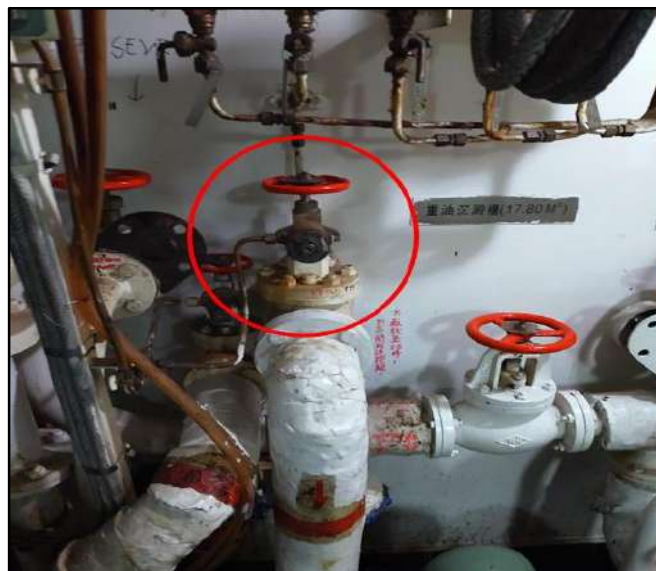
圖 18 重油日用櫃出口閥

1. 臺馬之星重油日用櫃出口閥位置在油櫃側邊下方，略高於油櫃底部，故會有部分燃油殘留於油櫃（詳圖 18）。
2. 臺馬之星機艙監控系統顯示重油日用櫃存量為 1.7 m³，表示至少有 1.7 m³ 的重油無法經重油日用櫃出口閥供主機與發電機使用。
3. 輪機長憑藉過往經驗於機艙監控系統上查閱油位並推估存油，與日用櫃實際重油存量存在誤差。
