國家運輸安全調查委員會

重大運輸事故調查報告

1120603 臺馬之星客貨船於連江縣福澳港外海失去動力事故

調查編號： TTSB-MOR-24-07-001

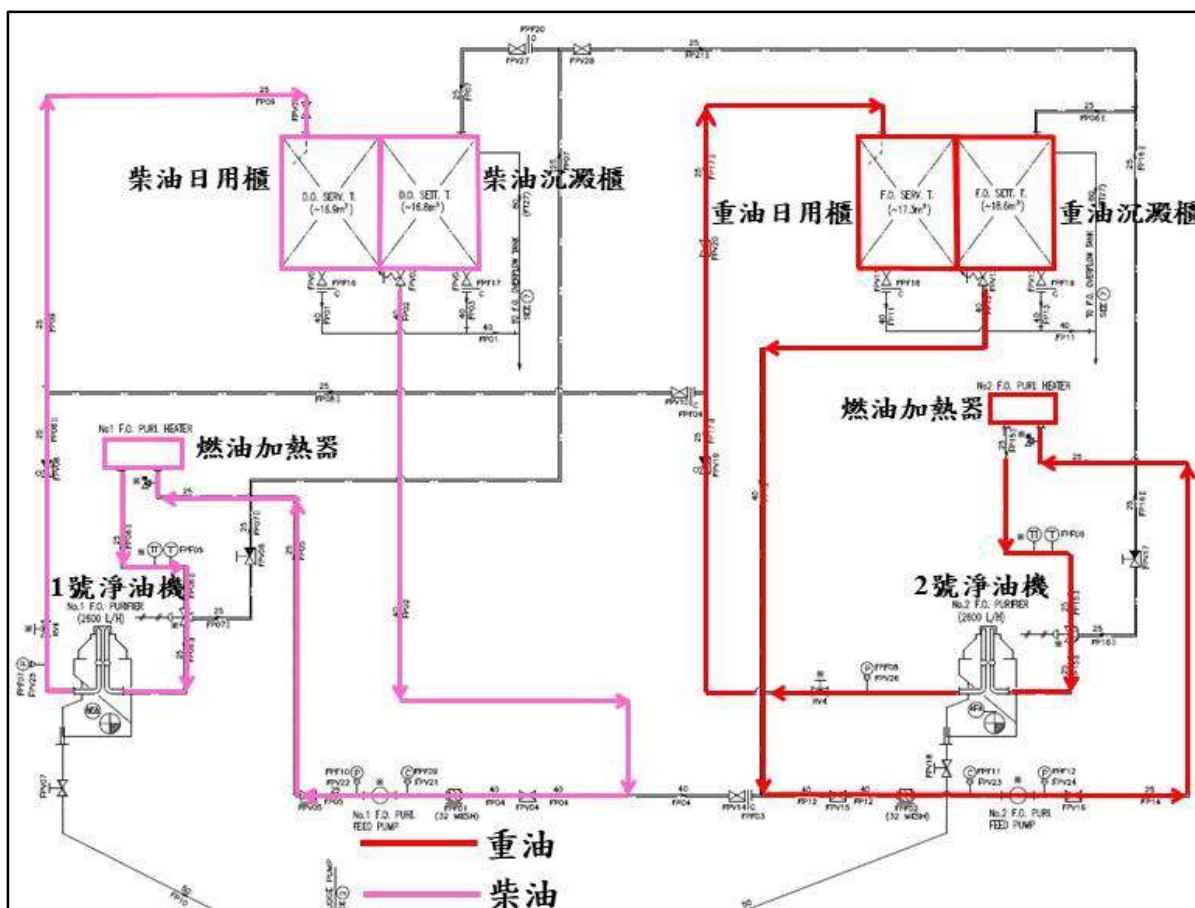
圖 4 燃油淨油管路圖

臺馬之星有 2 部燃油淨油機，品牌型號為 Alfa Laval P636，依據臺馬之星燃油淨油管路圖（詳圖 4），重油及柴油皆可經由 1 及 2 號淨油機進行淨油。重油及柴油自沉澱櫃出口閥，經輸油泵（Feed Pump）將燃油送至淨油機加熱器加熱至一定溫度¹¹後，送入淨油機進行淨油，淨油後再輸送至日用櫃供機器設備使用。

依據淨油機維修廠商服務報告，淨油機因高溫警報無法正常起動淨油。經檢查後發現電子蒸氣控制閥¹⁴故障，無法自動調節機械蒸氣閥開度。電子蒸氣控制閥圖片詳圖 17。

依據燃油系統與失去動力過程與訪談摘要等事實資料，民國 112 年 6 月 2 日臺馬之星自基隆港駛往福澳港前，進行重油駁油程序並開啟燃油淨油機，但因重油經蒸氣加熱後，淨油機燃油進口溫度超過攝氏 100 度，觸發高溫警報，淨油機無法淨油至重油日用櫃，但機艙人員無法排除警報。事故後經淨油機維修廠商檢修，發現該高溫警報係因電子蒸氣控制閥故障，無法自動調節機械蒸氣閥開度，使重油過度加熱所致，非燃油淨油機損壞。

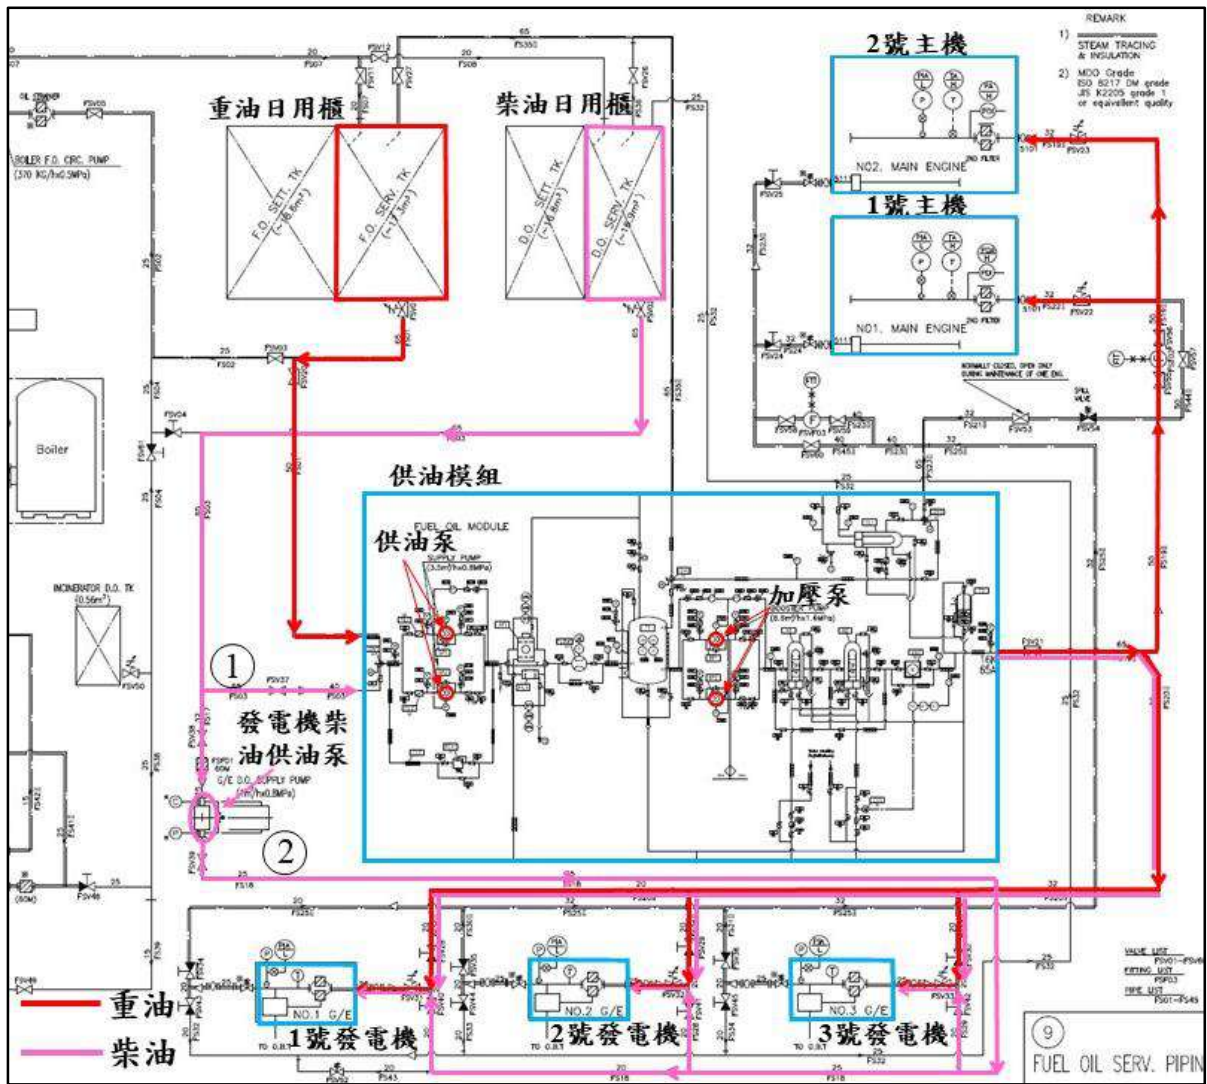
圖 5 燃油供油管路圖

臺馬之星供油管路詳圖 5，該船配有 2 部主機與 3 部發電機，皆可使用重油或柴油為燃料，1 號發電機設定為備援發電機。重油自日用櫃出口閥經燃油模組輸送至主機及發電機使用；柴油自日用櫃出口閥後分為兩道管路系統，一路是經供油模組，與重油同路，供應給主機及發電機使用，另一路是經發電機柴油供油泵，單獨供應給發電機使用。

1. 臺馬之星開航前，淨油機因電子蒸氣控制閥故障無法淨油，且無輪機員確認重油日用櫃油量交由輪機長覆核。輪機長僅於機艙監控系統上檢視重油日用櫃油位以推估油櫃油量，惟因評估錯誤，導致臺馬之星於航行過程中發生重油日用櫃燃油不足。
2. 發電機及主機因重油日用櫃燃油不足，於停俾前觸發一連續警報，當值二管輪不了解一連續警報發生之原因，未能於警報發生時及時切換至柴油供應，導致臺馬之星發電機及主機因無燃油供應而失去電力及動力。
